## Interne Wilo-circulatiepomp zit vast warmtepomp.

# Field Service Update | 13.05.2024

**Buderus**

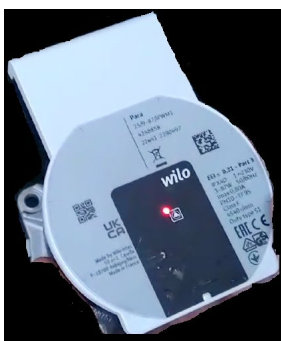
Tijdens de inbedrijfstelling moeten de buitenunits gecontroleerd worden op de juiste werking van de interne circulatiepomp. Als de interne circulatiepomp een continu rood lampje heeft en de HMI fout E8 weergeeft, volg dan de onderstaande procedure.

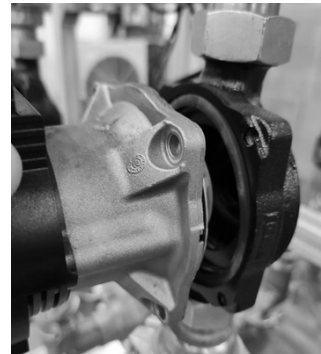
Draai de 4 bouten op de pomp los met een zeskantsleutel (5mm)

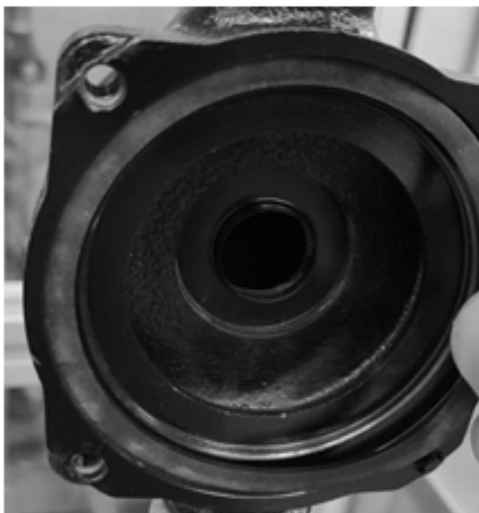
Wees voorzichtig met de O-ring  
tussen de twee delen.

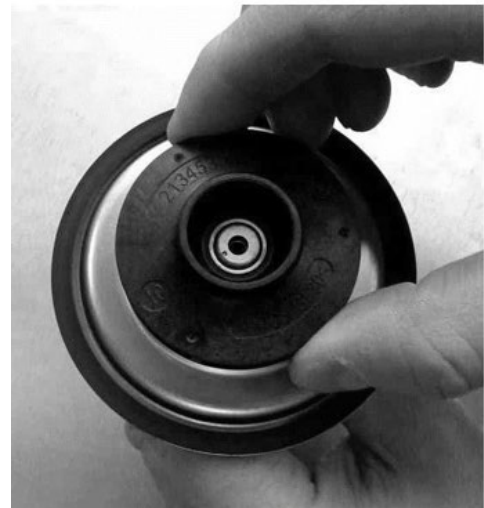
Controleer of de waaier vastzit door deze  
handmatig te draaien. Als de pomp niet  
gemakkelijk kan draaien, moet deze  
vervangen worden.

Als de waaier van de pomp gemakkelijk kan worden gedraaid, monteer dan de pomp opnieuw en test deze uit.
