## Vervuiling condensbak

GB272 125 kW

GB272 150 kW

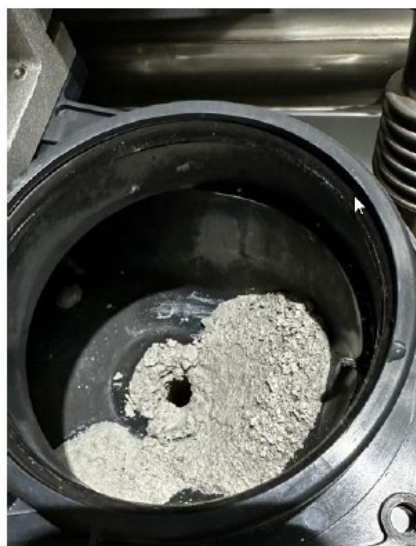
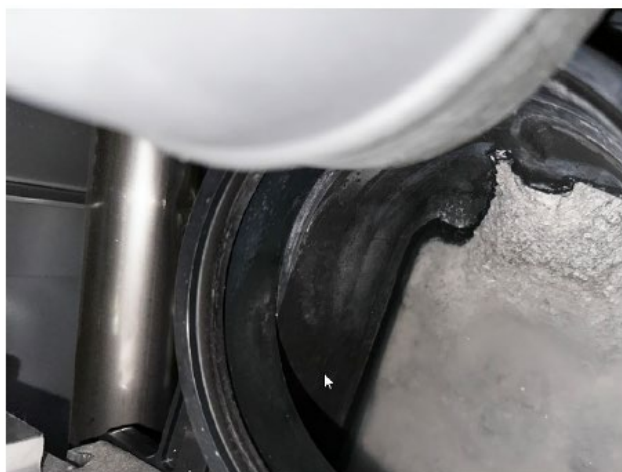
Tijdens service-interventies zijn afzettingen gevonden op het grensvlak tussen de condens opvangbak en de sifon. Deze afzettingen kunnen verharden wanneer ze opdrogen, waardoor ze zeer moeilijk te verwijderen zijn. Aangezien de afzettingen zich ophopen in een gebied dat tijdens regulier onderhoud over het hoofd kan worden gezien, is een gerichte inspectie vereist.

De volgende afbeeldingen tonen de beschreven vervuiling op het relevante grensvlak:

Deze deeltjes kunnen zich ophopen en afzetten in het condensaat bij bepaalde belastingprofielen. Er wordt uitdrukkelijk gesteld dat dit geen materiaalslijtage is en de levensduur van de warmtewisselaar hierdoor niet wordt beïnvloed.

- Gerichte Inspectie: Het grensvlak tussen de condens opvangbak en de sifon moet actief worden gecontroleerd op de aanwezigheid van afzettingen (zie bovenstaande afbeeldingen).

- Reiniging (indien nodig):
  - Binnen het onderhoudsinterval:  
Gewoonlijk zijn de afzettingen vochtig, niet verhard, en gemakkelijk te verwijderen met water. Als het voorgeschreven onderhoudsinterval wordt aangehouden, kan de vervuiling volledig worden verwijderd zonder dat de condens opvangbak hoeft te worden vervangen.

- Bij overschrijding van het onderhoudsinterval:  
Als de afzettingen al zijn verhard, kan mechanische reiniging met gereedschap leiden tot schade aan het onderdeel. In een dergelijk geval moet de condens opvangbak worden vervangen om de bedrijfsveiligheid te waarborgen.

- Aanvullende Controle: In geval van gemelde storingen die wijzen op een verstopte sifon, moet ook de condens opvangbak worden geïnspecteerd op deze afzettingen via een gedemonteerde interne rookgasafvoer te bereiken.
